Rapport d'enquête simplifié

**NAUFRAGE DU CHALUTIER POLYVALENT *FLORENCE DOMINIQUE*
LE 7 AOÛT 2013 DANS LE NORD-EST DE L'ÎLE DE BATZ**

Bureau d'enquêtes sur les événements de mer

NAUFRAGE DU CHALUTIER POLYVALENT *FLORENCE DOMINIQUE* SUITE À UNE VOIE D'EAU LE 07 AOÛT 2013 DANS LE NORD-EST DE L'ÎLE DE BATZ (29)

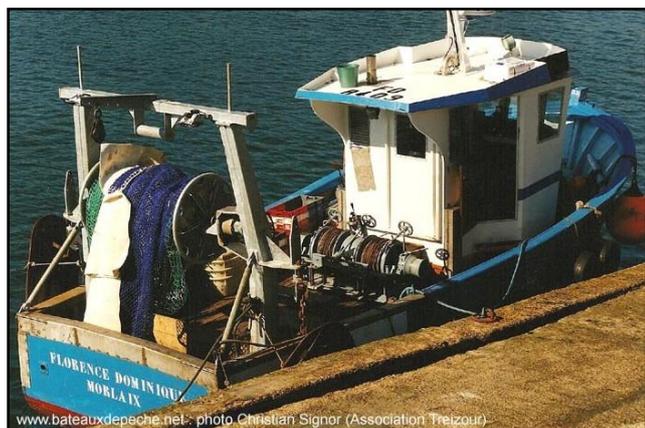
LE NAVIRE

Le navire de pêche *FLORENCE DOMINIQUE*, immatriculé MX 221225, a été construit en 1969 par les chantiers Rolland de Plougasnou (29).

- Coque : en bois ;
 - Longueur hors-tout : 9,98 m ;
 - Jauge brute : 12,51 UMS ;
 - Moteur : diesel Caterpillar de 105 kW ;
 - Sabords : 2 de chaque bord ;
 - Dalots : 3 de chaque bord ;
 - Pas de compartimentage ;
 - Pas de cale à poissons ;
 - Accès au moteur de propulsion et à l'appareil à gouverner par un panneau dans la timonerie ;
 - Alarme montée d'eau en bon état de fonctionnement.
 - Assèchement :
 - 2 pompes de 16 m³/heure, attelées au MP. Une, disposée en permanence en assèchement et l'autre, en pompe de lavage/incendie mais pouvant être utilisée également en assèchement.
 - 1 pompe électrique (débit non connu).
- Basé au port du Diben à Plougasnou (29) et accomplissant une navigation en 3^{ème} catégorie de navigation, le navire est armé en petite pêche.
- Son permis de navigation est valide jusqu'au 18 septembre 2013.
