Rapport d'enquête simplifié

**ACCIDENT DU TRAVAIL MARITIME À BORD DU F/V *MADISON*
LE 14 FÉVRIER 2013 AU LARGE D'ANTIFER**

Bureau d'enquêtes sur les événements de mer

Rapport publié : septembre 2013

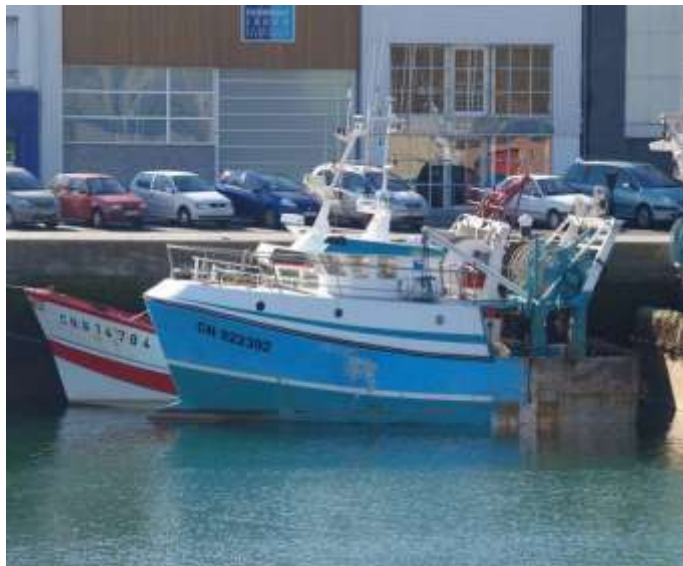
LE NAVIRE

Le *MADISON* est un navire de pêche en PRVT construit en 2000. Il est immatriculé à Caen sous le numéro 922392.

Il pratique les arts traînants (chalut et dragues).

Le 14 février 2013, il est armé à la coquille Saint-Jacques avec deux bâtons de 6 dragues anglaises.

À la fin de chaque trait, les bâtons sont amenés jusqu'aux boucles d'oreilles du portique, puis, l'un après l'autre, ils sont amenés sur l'arrière et vidés grâce à un système de renvoi de poulie entre le haut du portique et la poupée du treuil.
