Rapport d'enquête simplifié

**ACCIDENT DU TRAVAIL MARITIME
À BORD DU CHALUTIER *BORÉE-AL* LE 8 AVRIL 2013
À 10 MILLES DANS L'EST-NORD-EST DES SCILLY**

Bureau d'enquêtes sur les événements de mer

Rapport publié : mars 2014

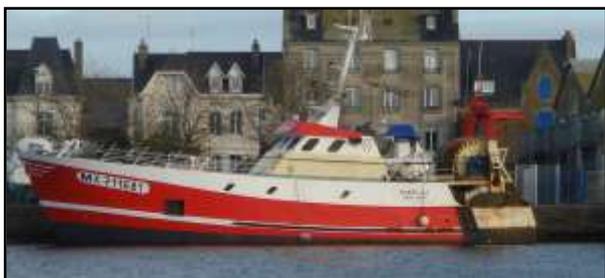
Le *BORÉE-AL*, immatriculé à Morlaix sous le numéro 711681, est un chalutier en acier construit en 1989.

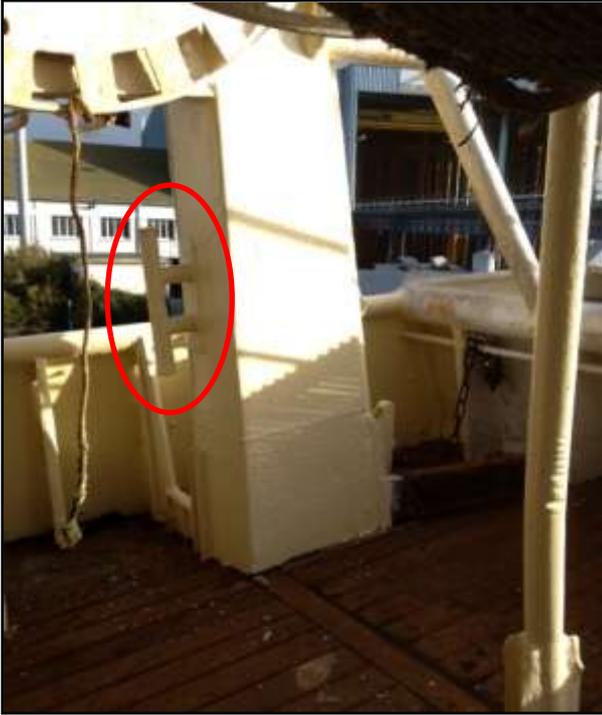
Taquet du portique

Le matelot situé à bâbord quitte son poste et vient se positionner au centre du navire, alors que celui de tribord reste au pied du portique. Il se penche par-dessus bord pour voir la fune. À ce moment-là, le petit bras du train de pêche se raidit sous l'effet d'un coup de roulis et vient percuter le matelot au niveau de la cage thoracique et le projette violemment contre le taquet du portique.

- 2 - 2014-E-09 : Lors de la manœuvre du train de pêche, le rappel de la consigne de s'éloigner des câbles lors de leur mise en tension aurait permis d'éviter l'accident.
- 3 - 2014-E-10 : Les procédures d'alerte SAR doivent être respectées, le CROSS géographiquement compétent doit être informé sans délai des accidents et événements de mer.
