Rapport d'enquête simplifié

**NAUFRAGE DU FILEYEUR *LE PETIT CORSE*
LE 18 DÉCEMBRE 2012 À PROXIMITÉ
DU PLATEAU DE LA GAMELLE AUX ABORDS D'AUDIERNE**

Bureau d'enquêtes sur les événements de mer

Rapport publié : juin 2013

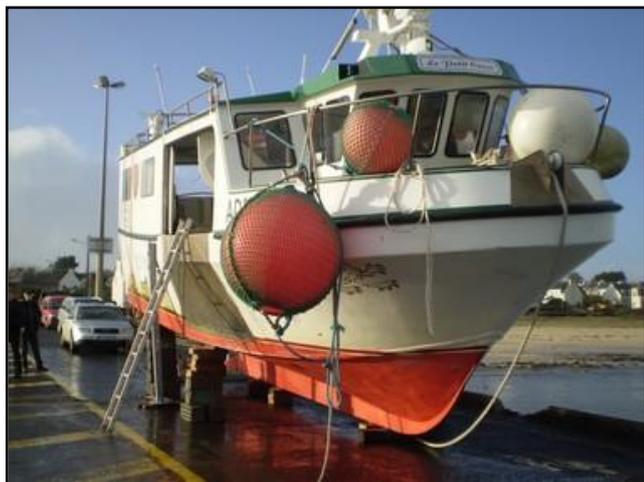
LE NAVIRE

Immatriculation : AD 850948,
Type : fileyeur,
Construction : 1994, en polyester,
Longueur hors-tout : 11,92 mètres,
Largeur : 4,2 mètres,
Jauge : 11,64 UMS,
Puissance de propulsion : 184 kW.

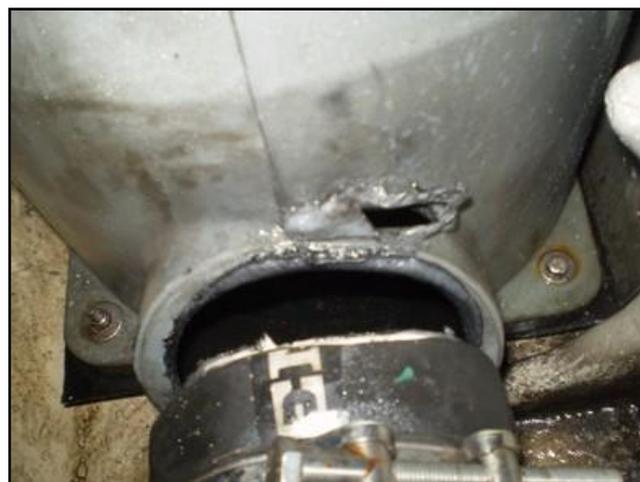
La voie d'eau a été localisée comme provenant du système d'échappement humide. La sortie de l'échappement moteur s'est désolidarisée du pot de barbotage « waterlock » en matériau composite, qui a en partie fondu.

Liaison désolidarisée du « waterlock ».

Le pot de barbotage est refroidi par injection de l'eau de refroidissement du moteur de propulsion. Après démontage, il s'est avéré que le rouet de la pompe de refroidissement de ce moteur était endommagé. En conséquence, l'arrivée d'eau n'a pas été suffisante pour refroidir dans de bonnes conditions le « waterlock » dont le matériau composite ne résiste pas à plus d'environ 100 degrés.

Le pot de barbotage a donc chauffé puis fondu, et la durite s'est désolidarisée du pot. L'eau de refroidissement du moteur s'est alors répandue dans la cale.

2013-E-019 La résistance à la chaleur des pots de barbotage « waterlock » en matériau composite est insuffisante. A défaut d'un matériau supportant une forte élévation de température, une alarme thermique avec report en passerelle devrait être installée.

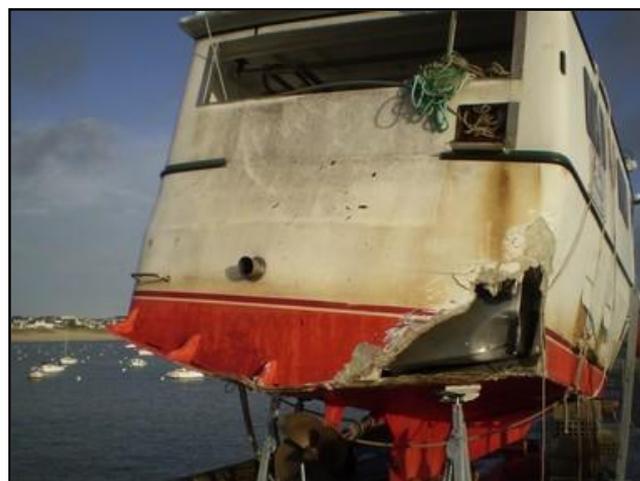
La sortie de l'échappement, sur le tableau arrière, n'est située que quelques centimètres au-dessus de la ligne de flottaison. D'après le patron le fileyeur partait en pêche avec 70 à 80 filets à bord. Du fait du poids qu'il y avait à bord, la sortie d'échappement devait être immergée. Lorsque la liaison au pot de barbotage a cédé, l'eau s'est engouffrée par la sortie d'échappement.

LE PETIT CORSE, vue arrière en cale de Sainte-Evette.

LE PETIT CORSE partait en mer avec, selon le patron, 70 à 80 filets à son bord. Le poids d'un filet se situe entre 30 et 35 kilos. Le poids de la totalité des filets se situait entre 2100 et 2800 kilos. À ce poids, il convient d'ajouter celui des ancres, des chaînes et des bouées destinées à gréer les filets. Un passager se trouvait également à bord en plus de l'équipage. Les limites d'exploitation fixées à ce navire sont de 2100 kilos en pontée. Ce navire était donc en surcharge d'au moins 500 kilos.

2013-E-017 L'exploitation d'un navire de pêche doit se faire dans les limites de la charge autorisée.

2013-E-018 La hauteur de la sortie d'échappement doit être suffisante pour que cette sortie ne se trouve pas immergée d'une manière permanente, lorsque le navire est en charge.
