# Rapport d'enquête technique

## **ABORDAGE**

***SIGMAGAS* ET *HAPPY BRIDE***

**SURVENU LE 04 JANVIER 2006**

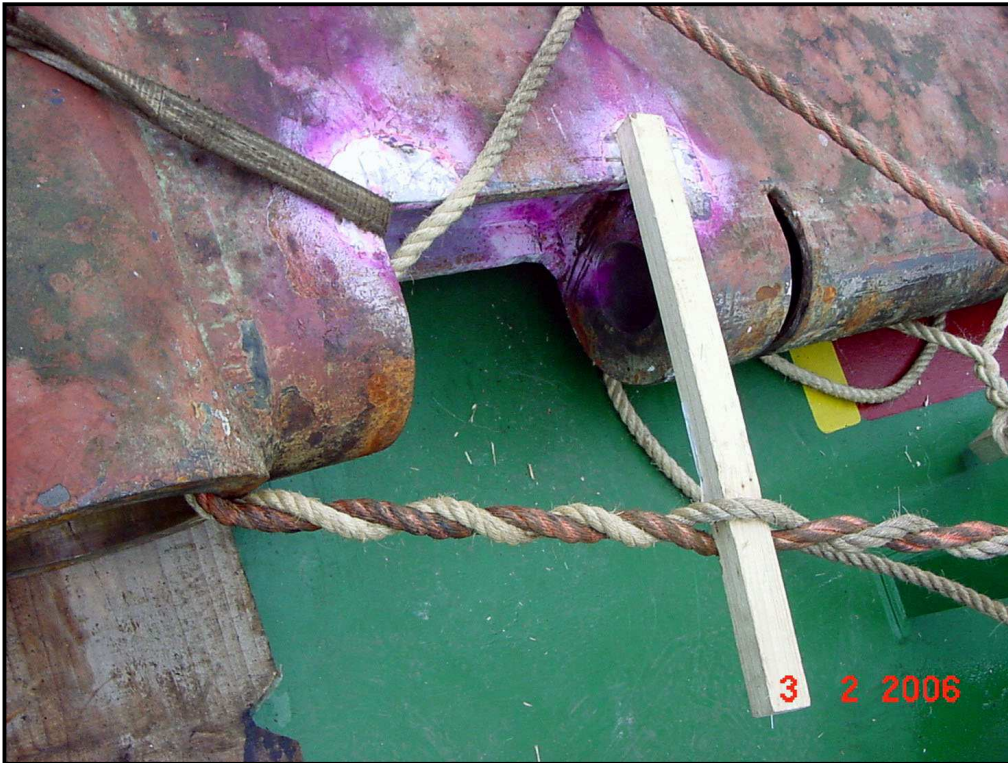
- que les paliers (repère 5), sont usés,
- que l'axe de la charnière supérieure est tombé à l'intérieur du tube du volet. On ne relève pas de traces de grippage ou d'usure significative. Le portage des paliers et des bagues est peu marqué. Le diamètre correspond à celui d'origine (100 mm). Le chanfrein de l'extrémité inférieure (celle en contact avec la tôle support) est arrondi avec une surface brillante où l'on observe quelques piqûres de corrosion. Le chanfrein de l'extrémité supérieure est en bon état, avec une oxydation en surface.
- que la plaque support de l'axe de la charnière supérieure (repère 8) est fortement corrodée. Son diamètre extérieur de 200 mm correspond à celui d'origine, sans épaulement. Son épaisseur varie de 14 à 16 mm.

Charnière de la partie supérieure du volet.

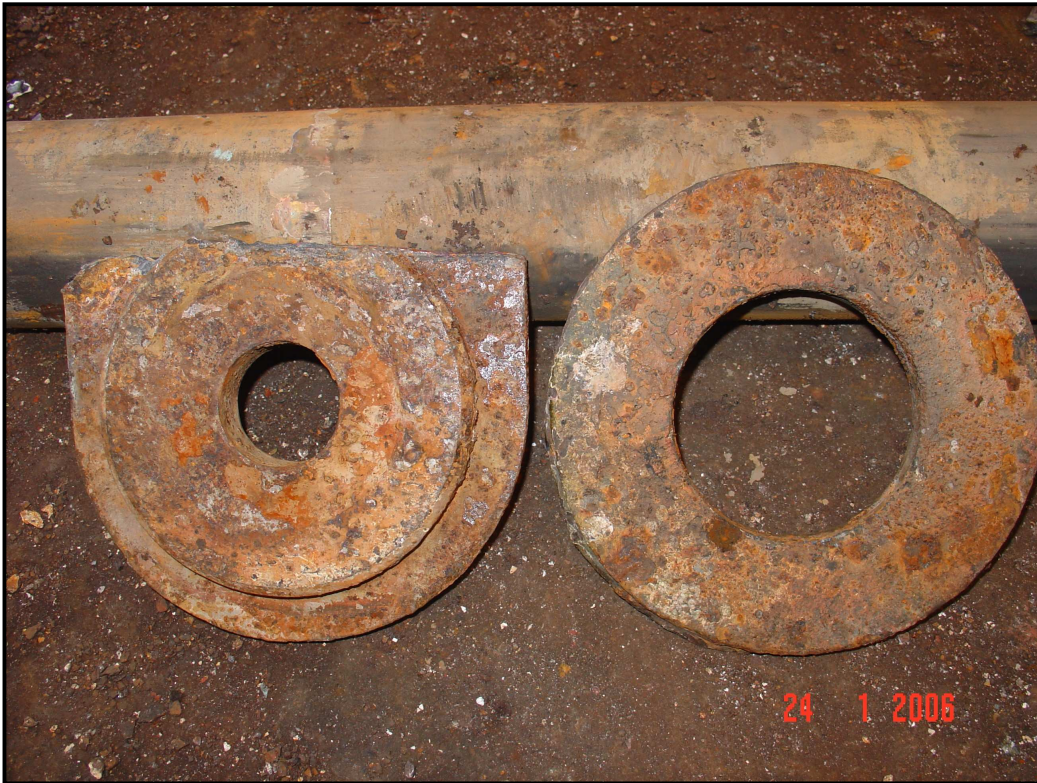
Elle présente au centre un trou d'environ 100 mm de diamètre (100,5 mm à 100,9 mm) à l'intérieur duquel on note une corrosion plus marquée par la présence d'une gorge circulaire avec des incrustations de coquillages et sur les bords des traces de peinture qui pourraient provenir de celle de la carène. Ce trou est parfaitement centré sur la plaque. Il est régulier avec des arêtes vives et une

La perforation de la plaque support de la charnière supérieure pourrait être la conséquence d'une usure corrosive locale d'origine galvanique entre l'axe en bronze et l'acier doux de la plaque. L'acier étant plus anodique que le bronze dans les « séries galvaniques », (l'écart de potentiel est de l'ordre de 0,3 à 0,35 V), il se corrode de préférence. Lors du dernier carénage de septembre 2003, la plaque support était probablement déjà corrodée mais cette corrosion n'avait pas été détectée. Le rapport de visite du chantier ne mentionne pas d'examen de la tôle support et/ou son remplacement. L'application de la peinture de carène a sans doute imprégné la surface usée de la plaque la protégeant temporairement et retardant l'extension de la corrosion. Un défaut d'exécution n'est pas non plus exclu.

Plaque support inférieure

Plaque support supérieure

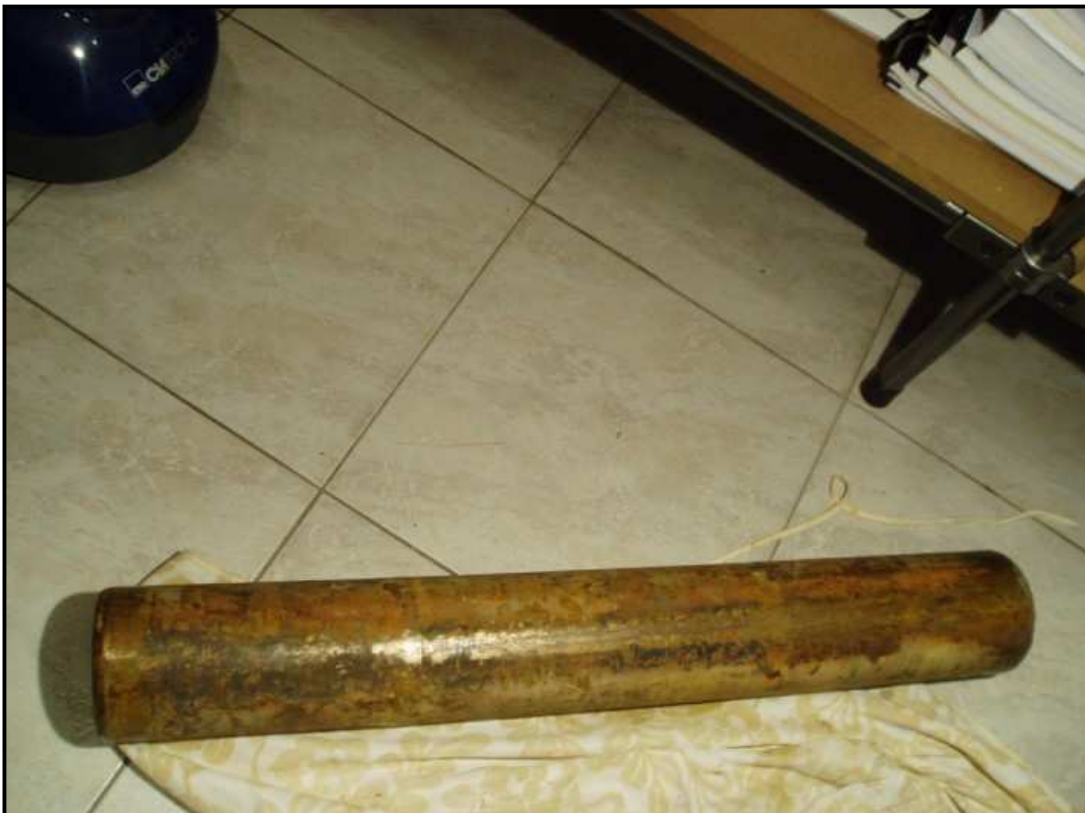
Axe supérieur.

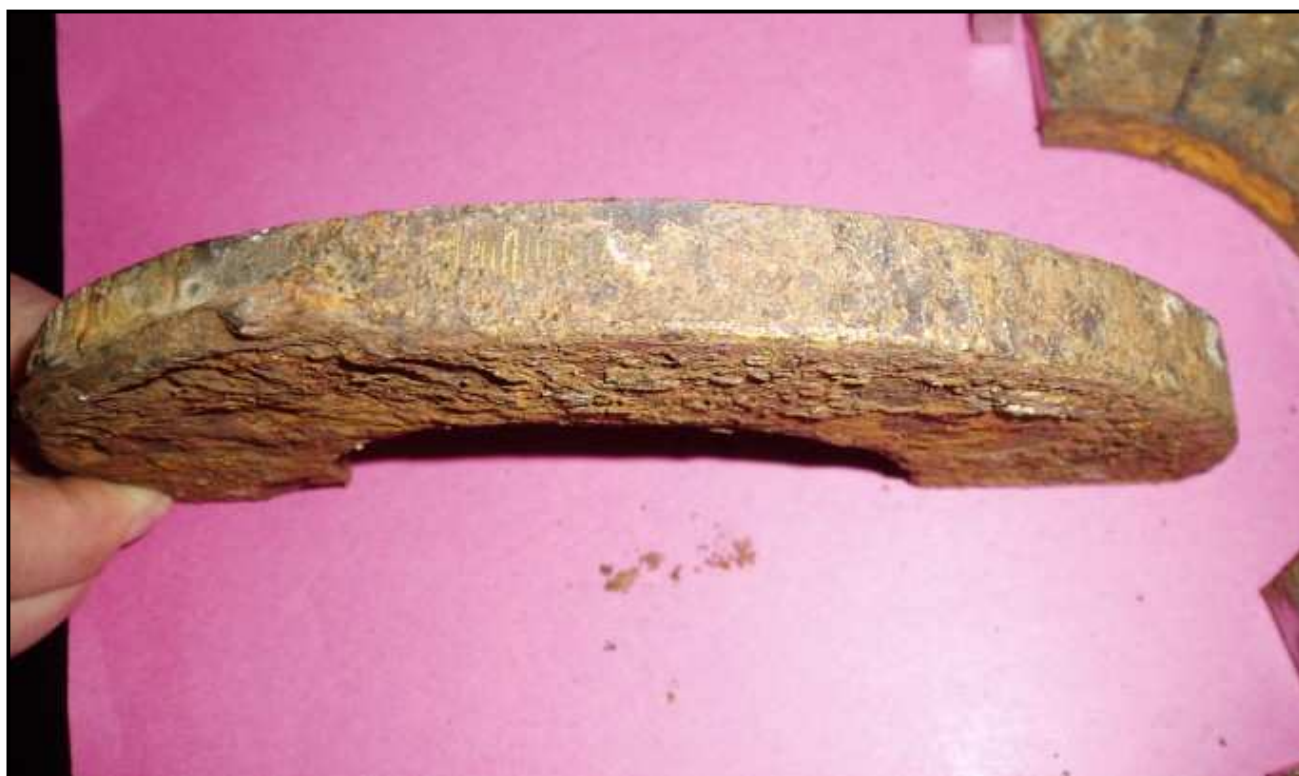
Les traces de peinture de carène sur les bords du trou laissent supposer que la plaque support supérieure n'aurait pas été changée à l'arrêt technique de septembre 2003. Elle était probablement déjà corrodée sur une profondeur importante au niveau de la surface de

Élément de tôle support supérieur.

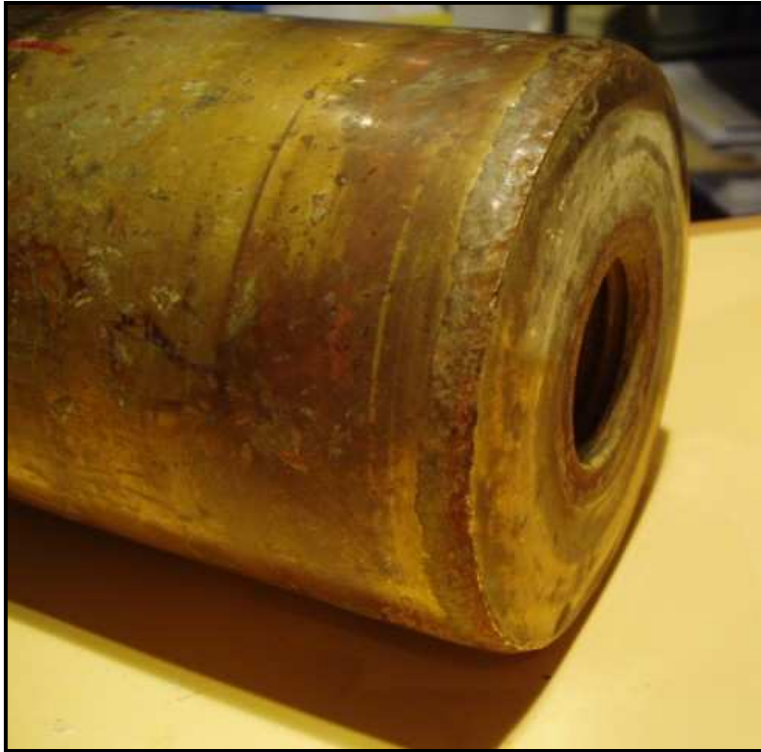
- que l'axe de la charnière inférieure est tordu et cassé en trois morceaux, par rupture de traction et torsion. Le morceau supérieur a été trouvé logé dans le palier supérieur enchâssé dans le volet,
- que la plaque support inférieure présente également une usure en forme de cuvette de 1,5 à 5 mm de profondeur au niveau de la surface de contact avec l'axe de la charnière. Ses dimensions sont conformes à celles du plan.

Axe inférieur. Surface de contact avec la tôle support.

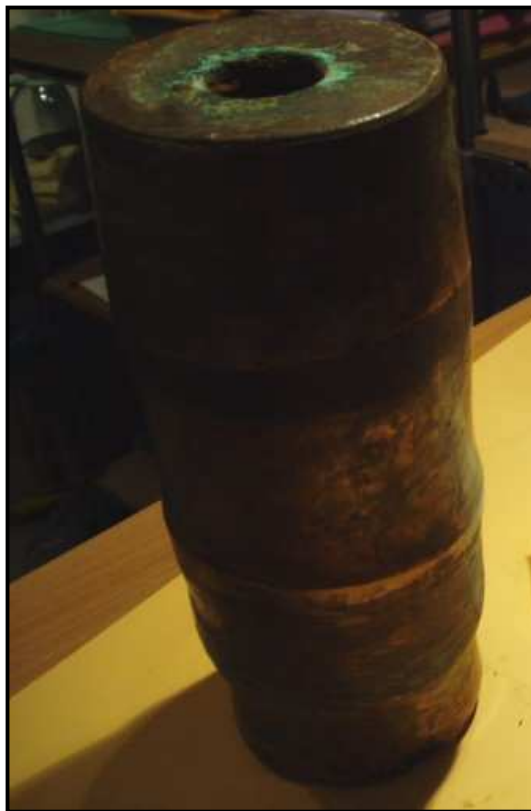
Axe inférieur. Extrémité supérieure.

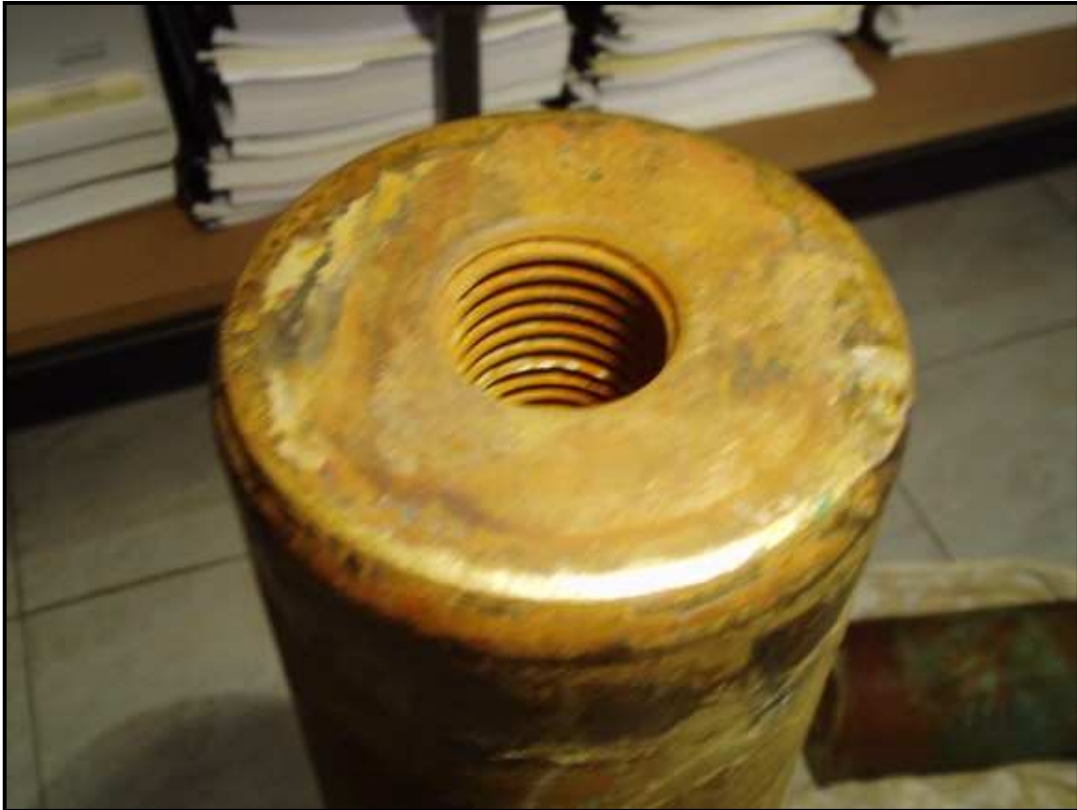
Extrémité inférieure de l'axe supérieur. Surface de contact avec la tôle support.

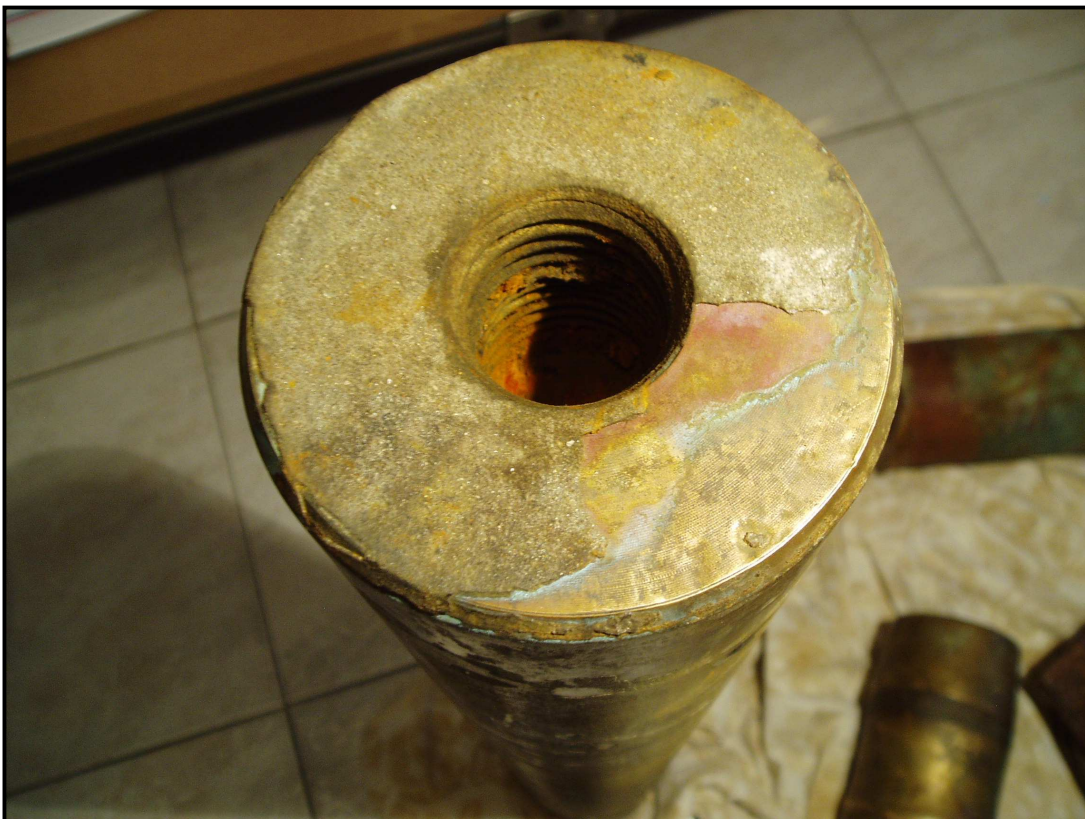
Extrémité supérieure de l'axe supérieur.
